西藏自治区嘉黎县龙玛拉矿区铅锌矿补充勘查 (2022 年度)

环境影响报告表

(生态影响类/送审稿)

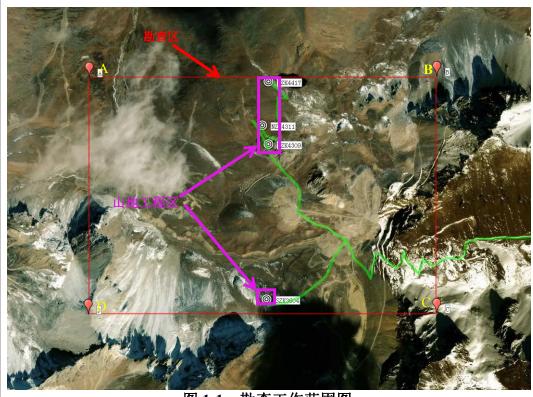
图 1-1 勘查工作范围图

本次补充勘查范围面积为 1.4992km²。

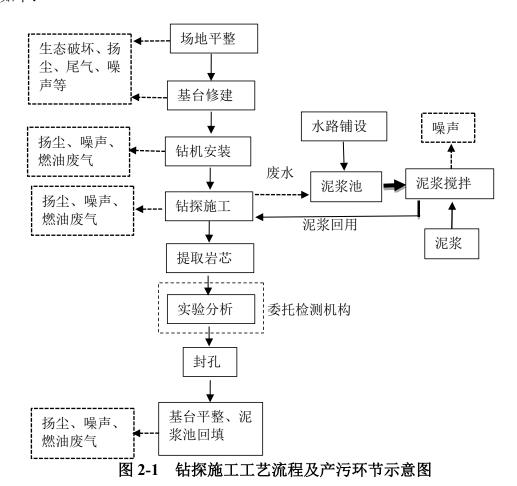
本次补充勘查涉及生态破坏和污染物的工序主要为钻探工程。工艺流程如下:

本次补充勘查的山地工程为钻探工程,主要的产污及生态破坏环节为钻探平台的修建及施工过程,主要产生扬尘、噪声、固废、钻孔泥浆水、水土流失、破坏地表植被及景观生态影响等。

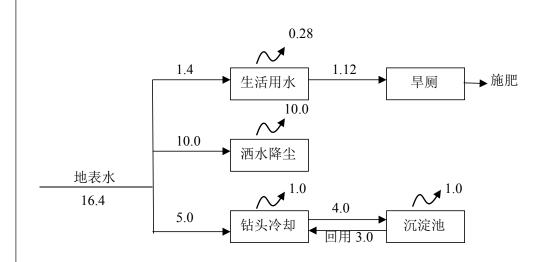
图 4-1 项目勘查期水平衡图

钻探施工废水集中产生于各钻探场地,该类废水主要含 SS,由于污染负荷小,可直接返回生产使用,在勘查施工中,再生水在冷却钻头后,受后续泥浆水灌入钻孔而排出,与钻探泥浆一并流入泥浆池内,短暂沉淀后,再由泥浆泵扬回钻孔,不外排。单个钻探平台工程用水约 5.0m³/d,2.0m³/d 损耗,在采取沉淀池沉淀处理后,上清液约 3m³/d 回用。本次勘查工程量小,勘查期最多有 1 个钻探平台施工。单日最大用水量为 5m³/d,损耗 2m³/d,剩余 3m³/d(每个泥浆池 3m³/d)通过钻井平台旁设置的容积为 6m³(规格 2m×2m×1.5m)的泥浆沉淀池沉淀后循环使用。

综上所述,本项目勘查期间产生的污水采取处理措施后,对区域地表水 环境的影响较小。

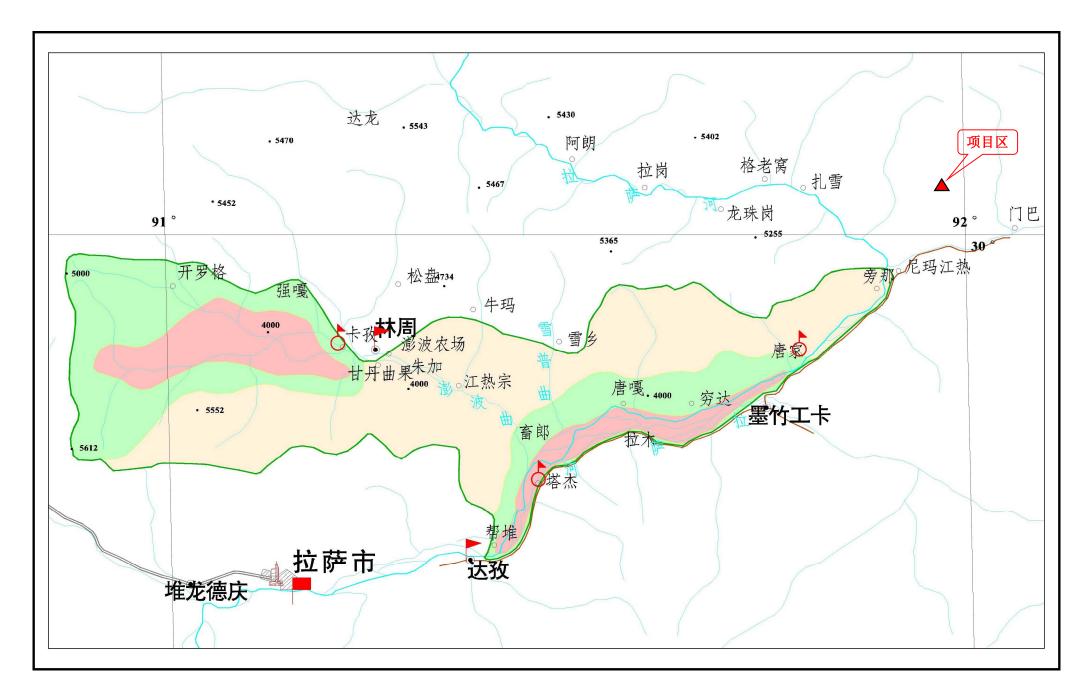
附图 5: 项目与雅鲁藏布江中游河谷黑颈鹤自然保护区位置关系图

本项目位于那曲市嘉黎县绒多乡它悟切村,距离雅鲁藏布江中游河谷黑颈鹤自然保护区实验区最近距离约为 20km,不在雅鲁藏布江中游河谷黑颈鹤自然保护区范围内(位置关系详见附图7)。对保护区基本不会产生影响。距离西藏自治区热振国家级森林公园最近距离约 40km,对森林公园基本不会产生影响。因此符合《西藏自治区生态功能区规划》。

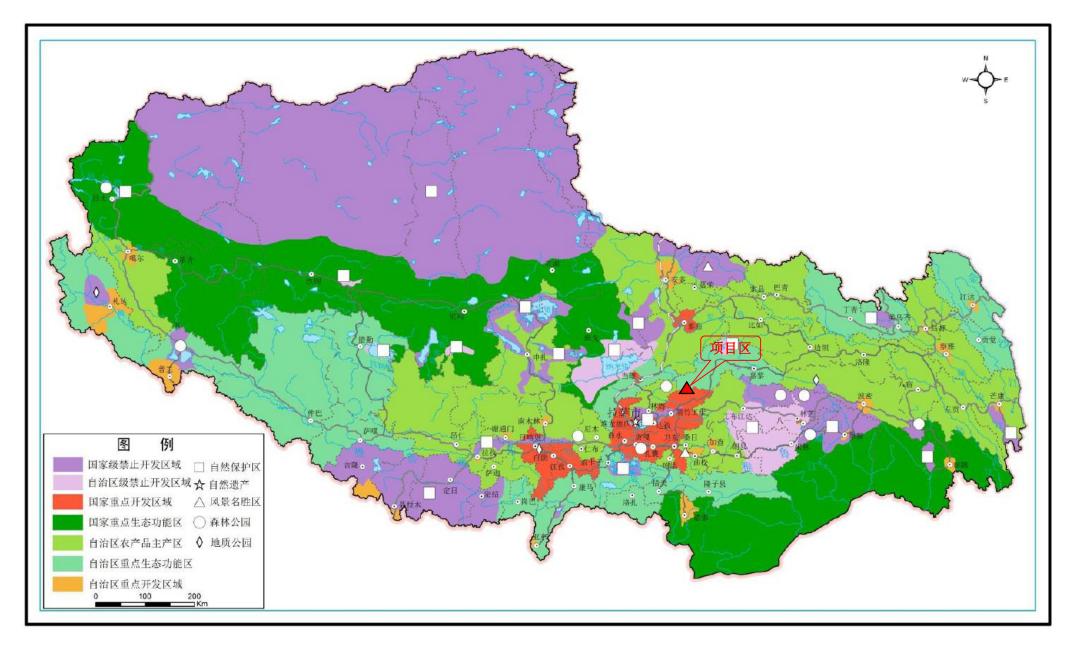
附图 6 项目在西藏自治区主体功能区划分总图中的相对位置示意图

《西藏自治区主体功能区规划》(藏政发[2014]108号)按 开发方式将西藏分为重点开发区域、限制开发区域和禁止开发区域;按开发内容分为城市化地区、农产品主产区和重点生态功能 区。具体分区见附图 6。 从图中可以看出,项目所在区域位于自治区重点生态功能区-念青唐古拉山南翼水源涵养和生物多样性保护区,不在禁止开发区内,不涉及自然保护区、风景名胜区、森林公园、地质公园、饮用水水源地保护区、基本草原、天然林等需要特殊保护的敏感区域,且项目山地工程区域海拔均在5000m以上,占地主要为裸地及其他草地,不涉及林地和湿地,基本无植被覆盖,少量占地区域的植被种类均为当地广布种、常见种,且勘查结束后会对临时占地进行植被恢复,不会造成物种损失,因此项目建设满足西藏自治区划定的林地、森林、湿地和沙区植被的四条生态红线。
