西藏自治区林周县帮中矿区锌铜矿资源储量核实

环境影响报告表

项目名称： 西藏自治区林周县帮中矿区锌铜矿
资源储量核实

建设单位（盖章）： 西藏中凯矿业股份有限公司

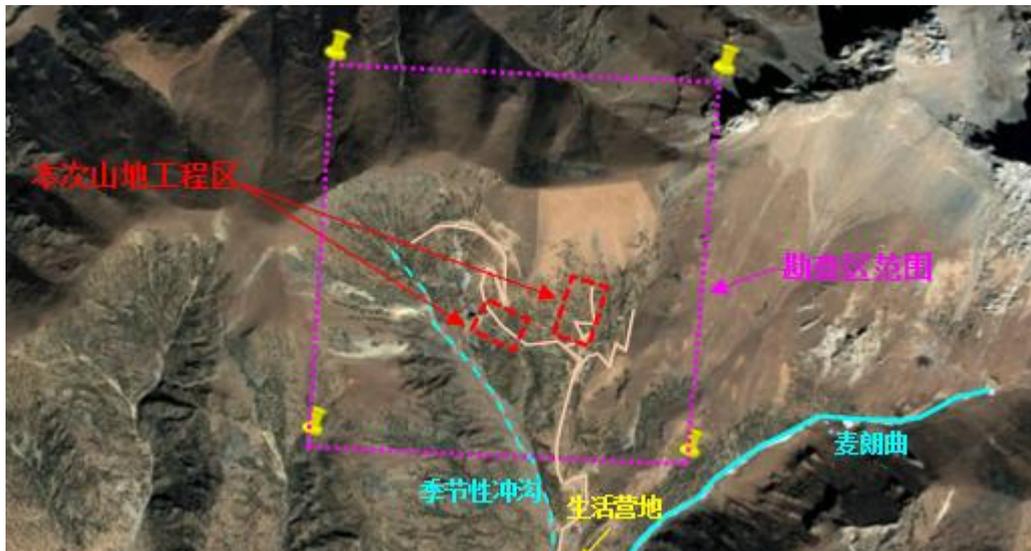
图 1-1 勘查工作范围图

本次储量核实勘查范围面积为 3.2386km²。

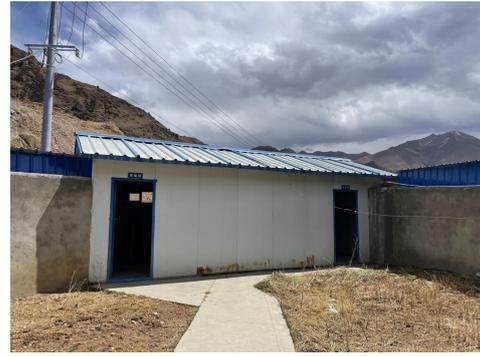
矿部旱厕

本次勘查利用位于开采区南侧边界约 1.2km 处的矿区设置的矿部（生活营地），矿部设置有旱厕用于处置生活废水、同时配备有生活垃圾收集桶分类收集生活垃圾，并定期运至日布村垃圾收集点，由当地环卫部门清运处置。

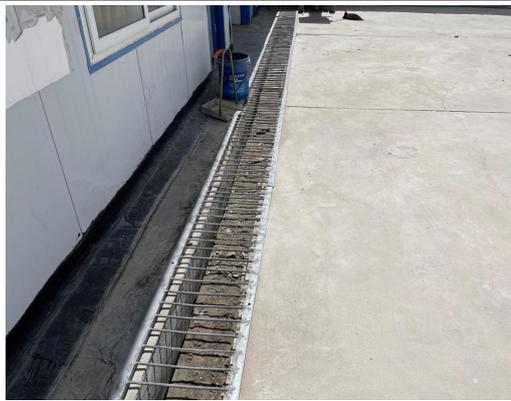
矿部雨水收集

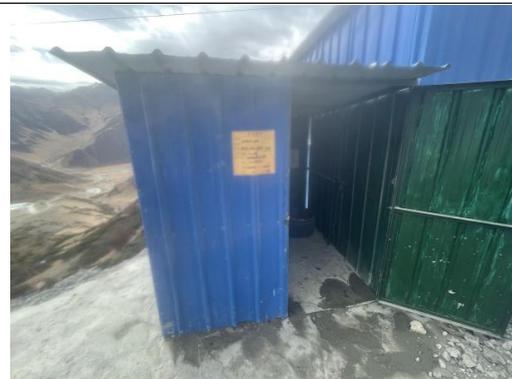
危废暂存间外部结构

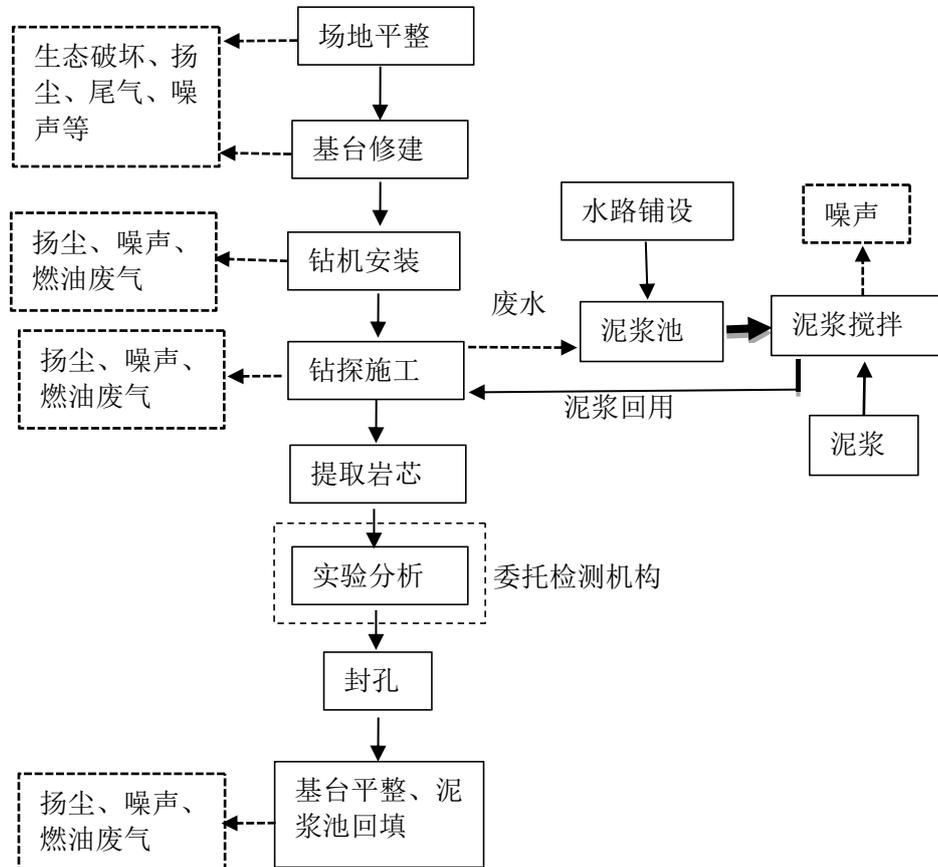
图 2-1 钻探施工工艺流程及产污环节示意图

本次储量核实的山地工程为钻探工程，主要的产污及生态破坏环节为钻探平台的修建及施工过程，主要产生扬尘、噪声、固废、钻孔泥浆水、水土流失、破坏地表植被及景观生态影响等。

钻井钻进的过程中泥浆泵以正循环方式将泥浆经钻杆向坑内注入高压泥浆, 冲刷坑底, 将切削下的岩粉岩屑迅速地带至地面, 以保持孔底工作面清洁, 提高钻速。坑内循环的泥浆也起到冷却、润滑钻头切削具的作用, 减少其磨损, 延长钻头寿命。

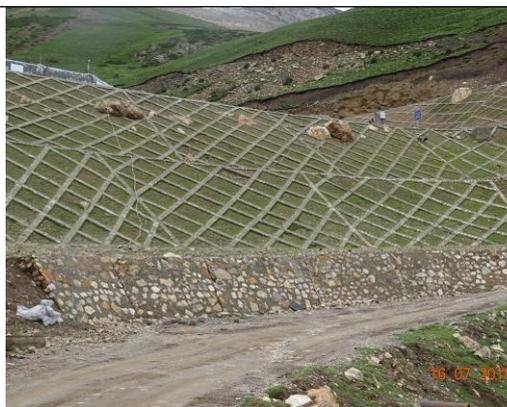
道路护坡网格以及挡墙

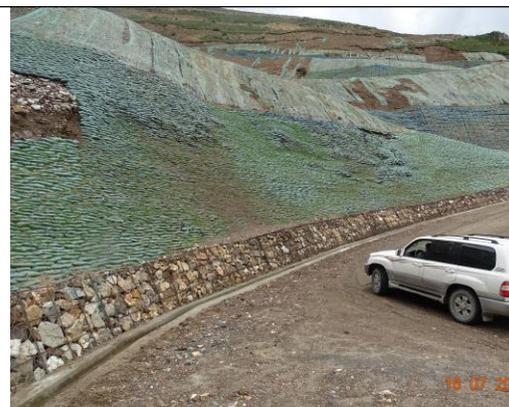
边坡播撒草籽、钢筋石笼挡墙及排水沟

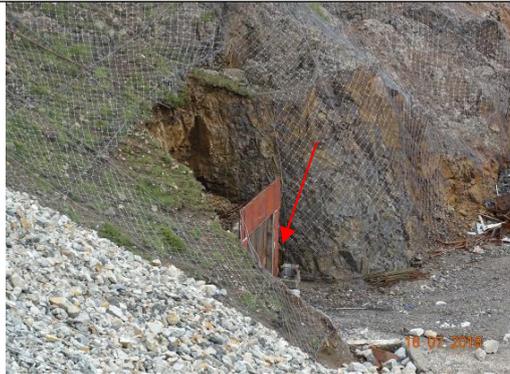
1#平硐现状 (已封硐)

坑探	3231.74m	450m ²	中等	裸地、草地	临时	根据现场调查,前期阶段共开拓了 11 个平硐,其中 7 个已废弃,目前已封硐; 4 个平硐保留,在开采阶段继续使用
钻探	13992.51m	560m ²	中等	草地	临时	钻孔已进行封孔,泥浆池已进行回填
槽探	6951.56m ³	4634m ²	中等	草地	临时	探槽均已回填
矿山公路	10km	40000m ²	较重	裸地、草地	永久	严格控制了道路影响范围,减少了对生态的影响
生活营地	300m ²	300m ²	中等	草地	临时	保留生活营地继续使用
合计	/	45944m ²	/	/	/	/

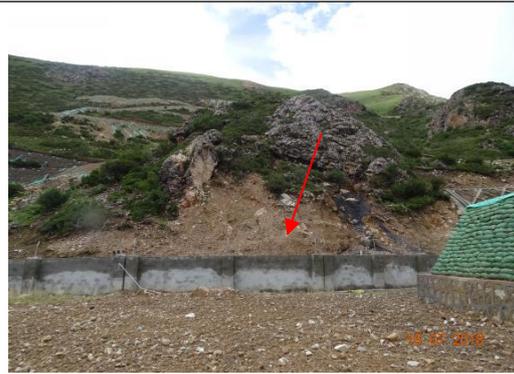
2#平硐现状 (已封硐)

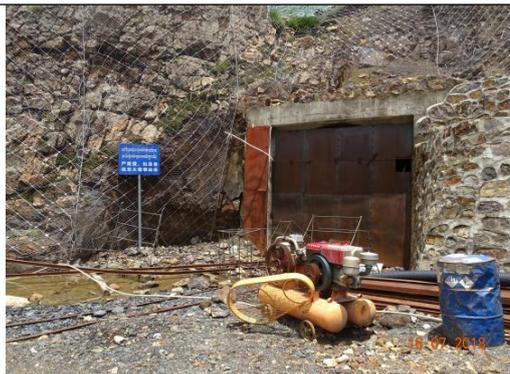
3#平硐现状 (已封硐)

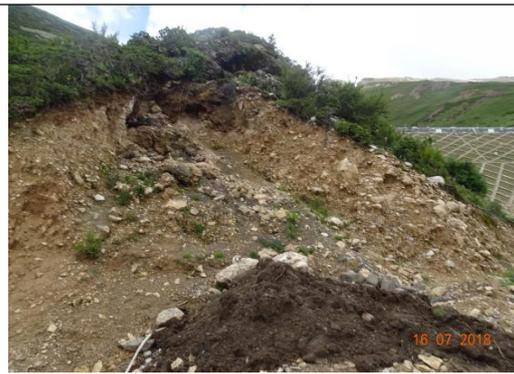
4#平硐现状 (已封硐)

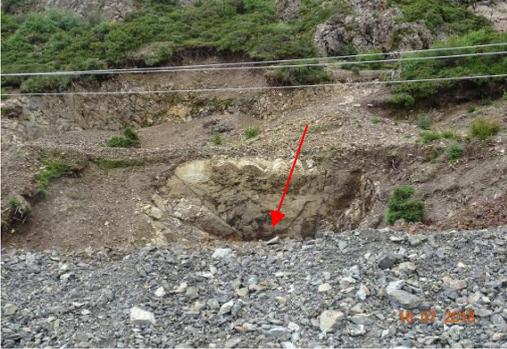
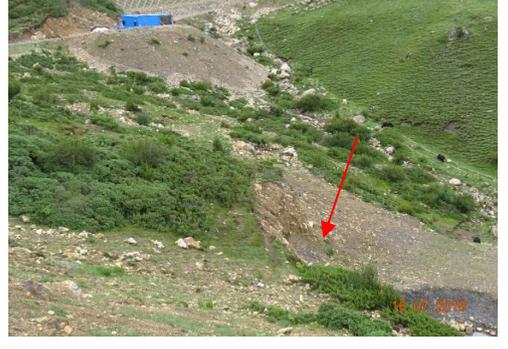
<p>5#平硐现状（已封硐）</p>	<p>6#平硐现状（已封硐）</p>

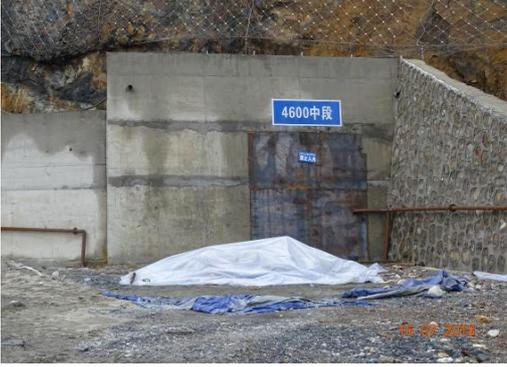
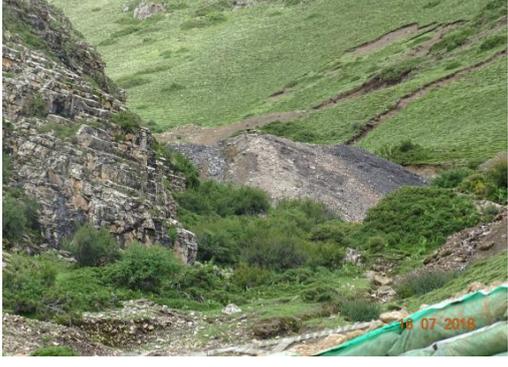
<p>7#平硐现状(海拔 4600m, 开采阶段保留)</p>	<p>8#平硐现状（已封硐）</p>

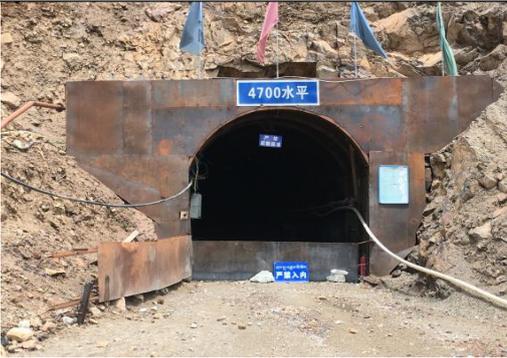
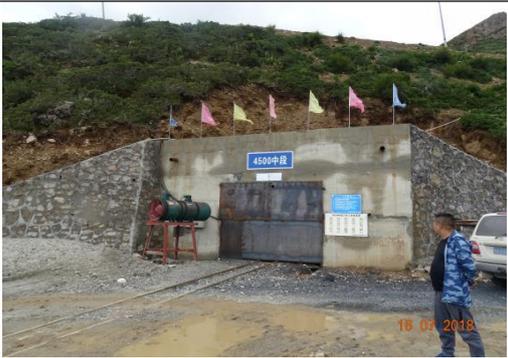
<p>9#平硐现状(海拔 4700m, 开采阶段保留)</p>	<p>10#平硐现状（海拔 4500m, 开采阶段保留）</p>

根据核实，开采工程主要工程内容为 9#平硐（海拔 4700m）、10#平硐（海拔 4500m）、11#平硐（海拔 4600m）在以往勘探阶段基础上的继续掘进，掘进总深度为 3350m，针对开采工程产生的环境破坏和污染，已采取措施如下：

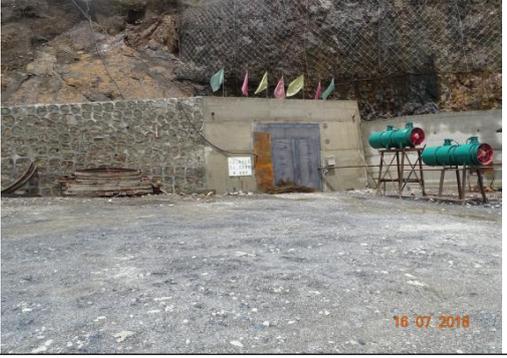
<p>11#平硐现状（海拔 4600m, 开采阶段保留）</p>

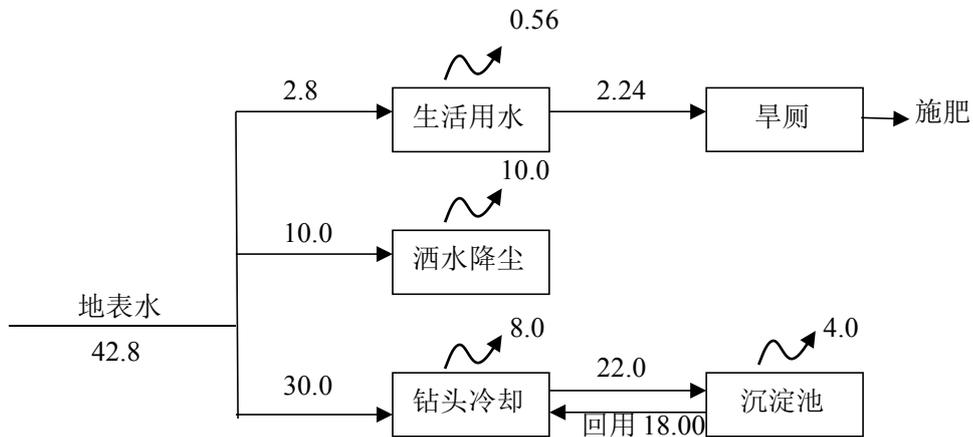
图 4-1 项目勘查期水平衡图

用水项目	供水情况	损失量	排放量
钻探工程用水	30	12	循环使用不排放
生活用水	2.8	0.56	2.24
防尘洒水	10	10	0

钻探施工废水集中产生于各钻探场地，该类废水主要含 SS，由于污染负荷小，可直接返回生产使用，在详查施工中，再生水在冷却钻头后，受后续泥浆水灌入钻孔而排出，与钻探泥浆一并流入泥浆池内，短暂沉淀后，再由泥浆泵扬回钻孔，不外排。单个钻探平台工程用水约 $5.0\text{m}^3/\text{d}$ ， $2.0\text{m}^3/\text{d}$ 损耗，在采取沉淀池沉淀处理后，上清液约 $3\text{m}^3/\text{d}$ 回用。勘查期间施工高峰期最多有 6 个钻探平台同时施工。单日最大用水量为 $30\text{m}^3/\text{d}$ ，损耗 $12\text{m}^3/\text{d}$ ，剩余 $18\text{m}^3/\text{d}$ （每个沉淀池 $3\text{m}^3/\text{d}$ ）通过钻井平台旁设置的容积为 6m^3 （规格
